Comune di Costigliole Saluzzo

Relazione strutturale ai fini dell'agibilità del locale quadri elettrici, compressore e servizi igienici del depuratore di Costigliole Saluzzo

Livello di progettazione:	
Oggetto elaborato:	Perizia tecnica

COMMESSA	Livello di progetto	Categoria di progetto	Tipo di elaborato	N. elaborato	REV.	DATA	SCALA / E
SG00550		GE	TXT	1	01	06.11.2023	/

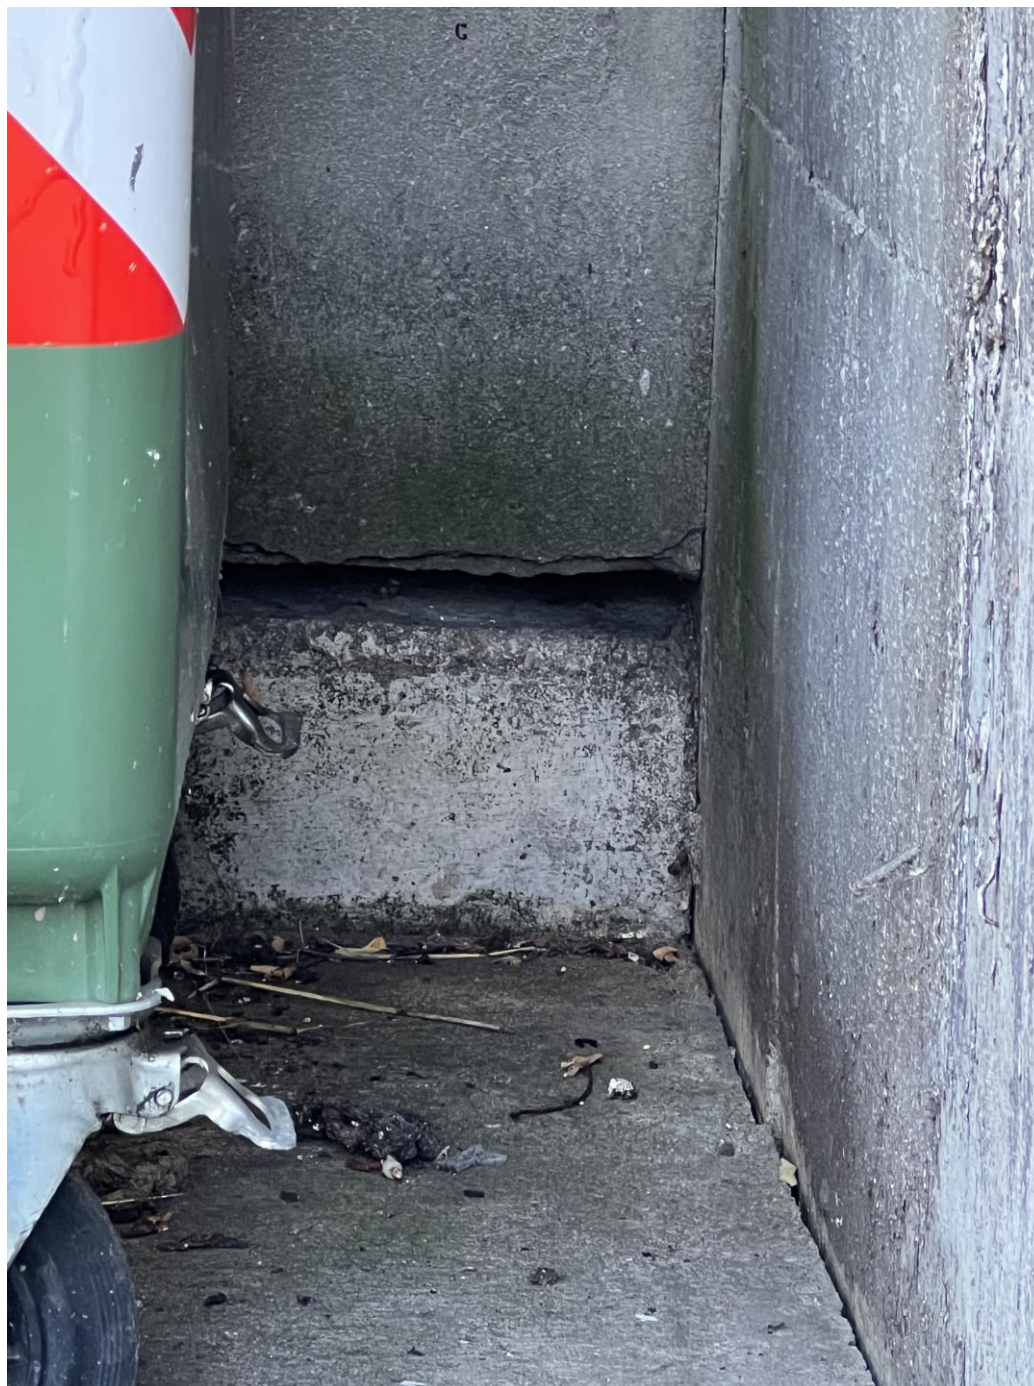
Fig. 3 Particolare cordolo appoggio muri

La struttura esistente, oggetto della presente relazione, è un edificio costituito da un battuto in c.a. di dimensioni 330 x 280 cm con tre muri costruiti in laterizio intonacato e la quarta parete costituita dall'attuale vasca di ossidazione in ca. I muri appoggiano, molto probabilmente su un cordolo in c.a.. La copertura è una soletta in c.a. di spessore 20 cm che appoggia per tre lati sui muri in laterizio portanti e per il quarto lato sul muro dell'attuale vasca.

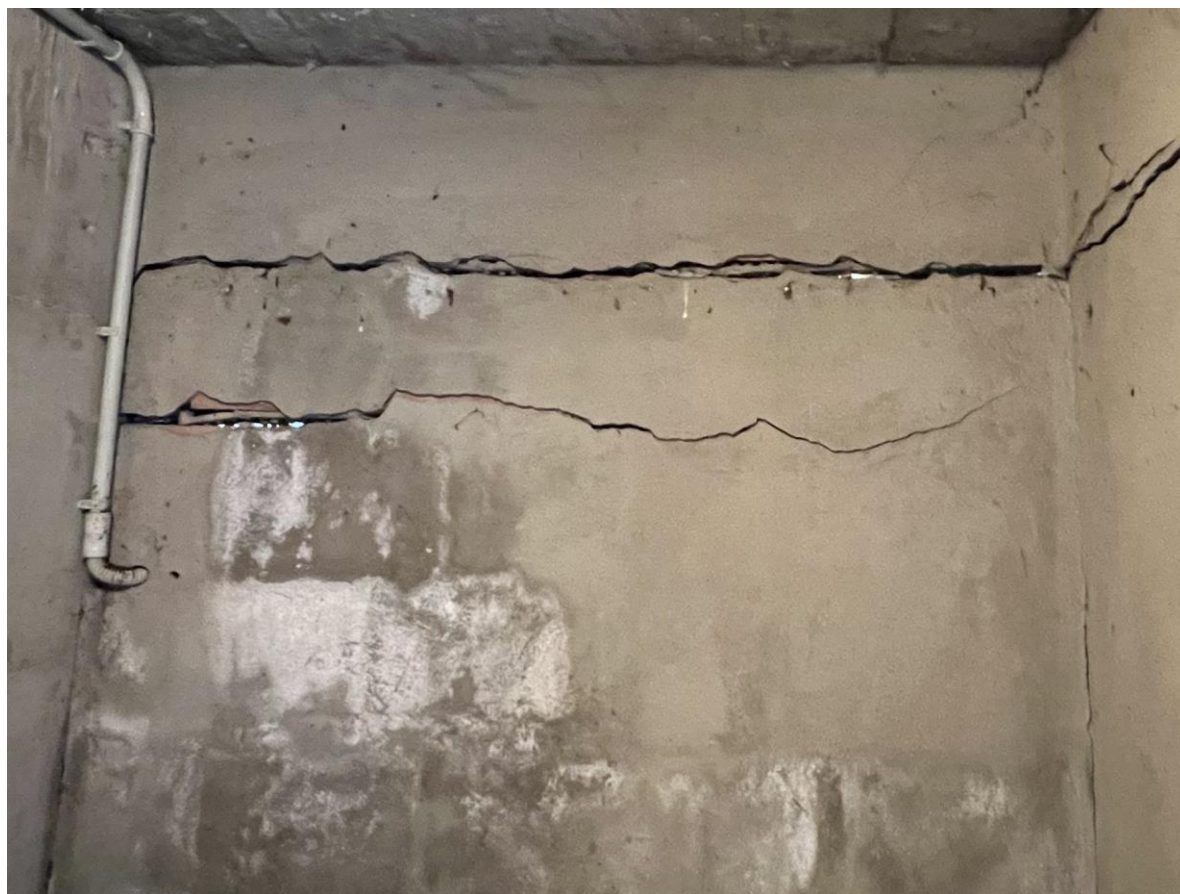
L'edificio presenta una serie di fessurazioni orizzontali lungo la Parete A e la Parete B (vedi Fig. 7) sia nella parte alta sia in quella bassa dei muri; le fessure lungo la parete A nella parte alta presentano valori che variano da 1,5 a 1,7 cm; nella parte bassa da 1,65 a 2,78 cm.; lungo la parete B nella parte alta presentano valori che variano da 1,5 a 2,2 cm; nella parte bassa da 1,5 a 4,5 cm.

Come si vede dalla fotografia sottostante, le fessure seguono la posa orizzontale dei mattoni in laterizio

Il pavimento presenta un cedimento differenziato uniforme di cm 4 dall'ingresso verso il muro della vasca esistente; la soletta di copertura è rimasta praticamente ferma, ed il cedimento differenziato dei cordoli di sostegno dei muri ha creato lo stacco della malta che univa le file orizzontali dei laterizi costituenti i muri. La struttura non risulta, da una prima indagine visiva, calcolata per le azioni sismiche in quanto sembrano assenti i collegamenti strutturali con gli orizzontamenti.

Infatti il problema è stato creato da un cedimento differenziale della pavimentazione e dei cordoli di appoggio dei muri nella zona contigua all'attuale vasca di ossidazione in quanto vi sono probabilmente delle fuoriuscite d'acqua nel pozzetto di sollevamento al terreno sottostante la fondazione che, col tempo, hanno creato il cedimento.

Occorre quindi indagare la zona sottostante la pavimentazione per verificare eventuali infiltrazioni d'acqua ed evitare l'aumentare dei cedimenti.

Espletate le verifiche sulle fondazioni, si predisporrà un portale in acciaio vincolato su una trave in c.a. che avrà la funzione di sostenere il possibile lato "debole" della soletta in ca dell'edificio, in caso di ulteriori cedimenti, considerando che il lato opposto è fisso in quanto appoggia sul muro della vasca in ca esistente. Si rimanda per la costruzione del portale ai disegni strutturali seguenti.

Terminata la costruzione del portale occorrerà ripristinate le fessurazioni esistenti con malte idonee.
