Comune di Costigliole Saluzzo

Relazione strutturale ai fini dell'agibilità del locale quadri elettrici, compressore e servizi igienici del depuratore di Costigliole Saluzzo

Livello di progettazione:	
Oggetto elaborato:	Perizia tecnica

COMMESSA	Livello di progetto	Categoria di progetto	Tipo di elaborato	N. elaborato	REV.	DATA	SCALA / E
SG00550		GE	TXT	1	01	06.11.2023	/

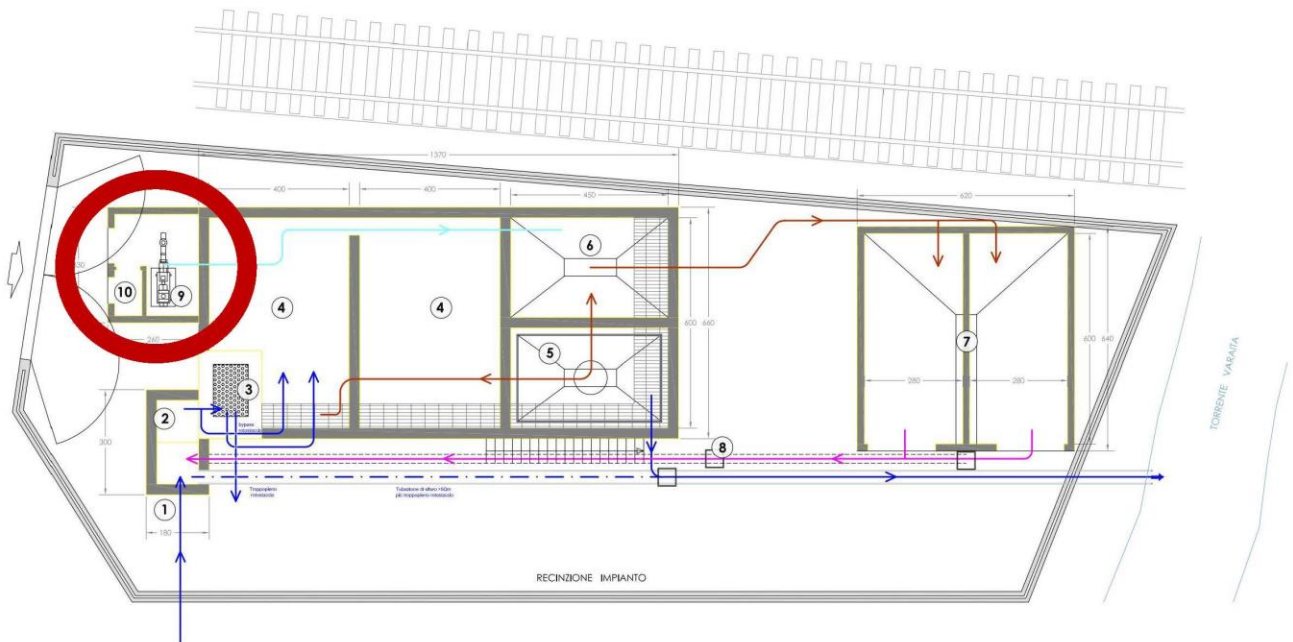
Fig. 1 Impianto di depurazione esistente

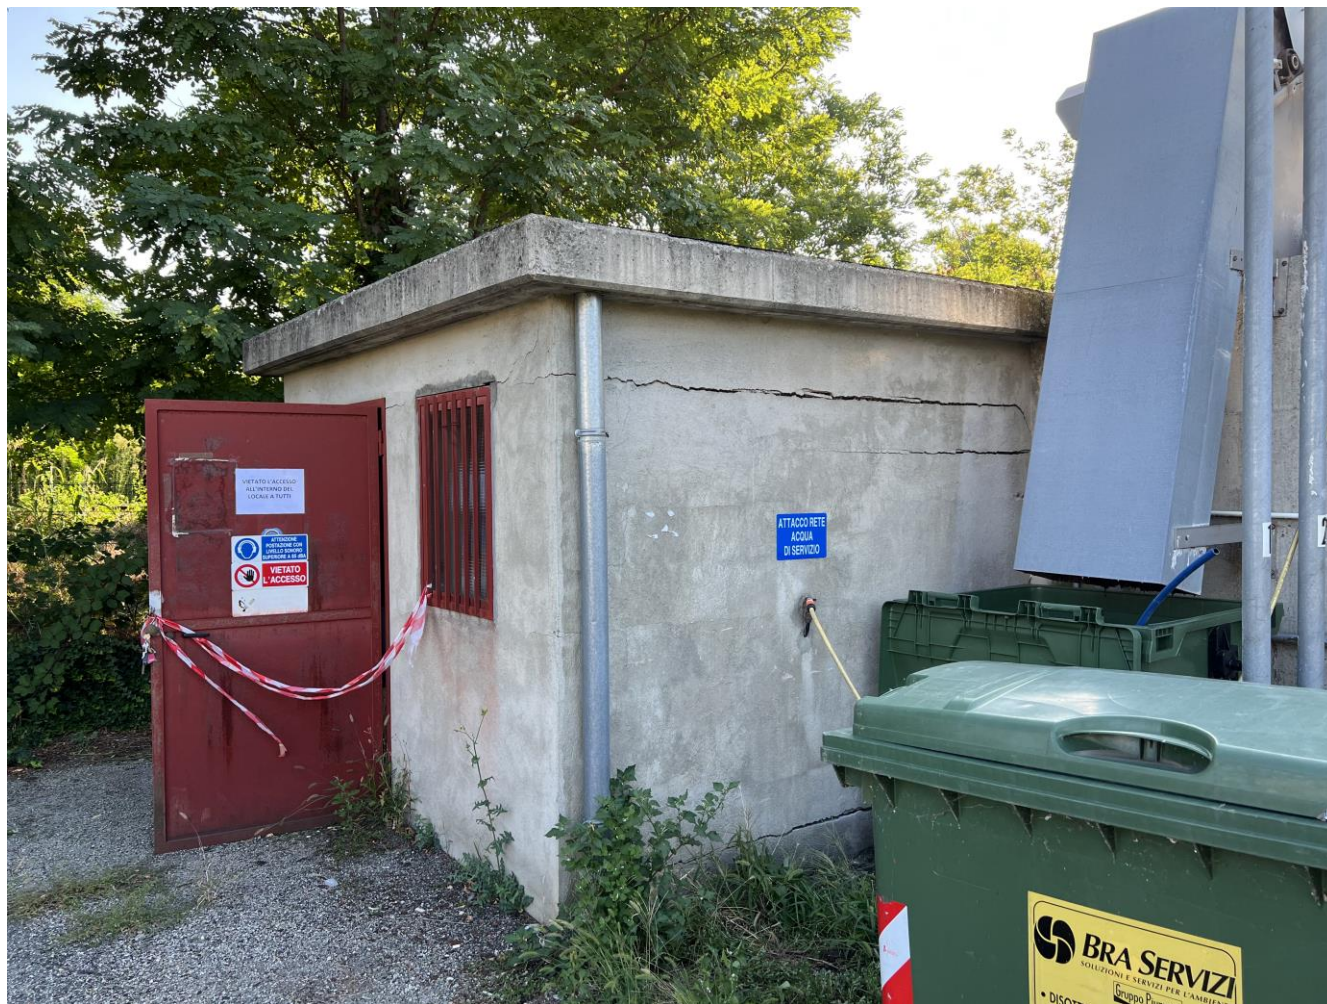
Fig. 2 Locale oggetto

La struttura esistente, oggetto della presente relazione, è un edificio costituito da un battuto in c.a. di dimensioni 330 x 280 cm con tre muri costruiti in laterizio intonacato e la quarta parete costituita dall'attuale vasca di ossidazione in ca. I muri appoggiano, molto probabilmente su un cordolo in c.a.. La copertura è una soletta in c.a. di spessore 20 cm che appoggia per tre lati sui muri in laterizio portanti e per il quarto lato sul muro dell'attuale vasca.

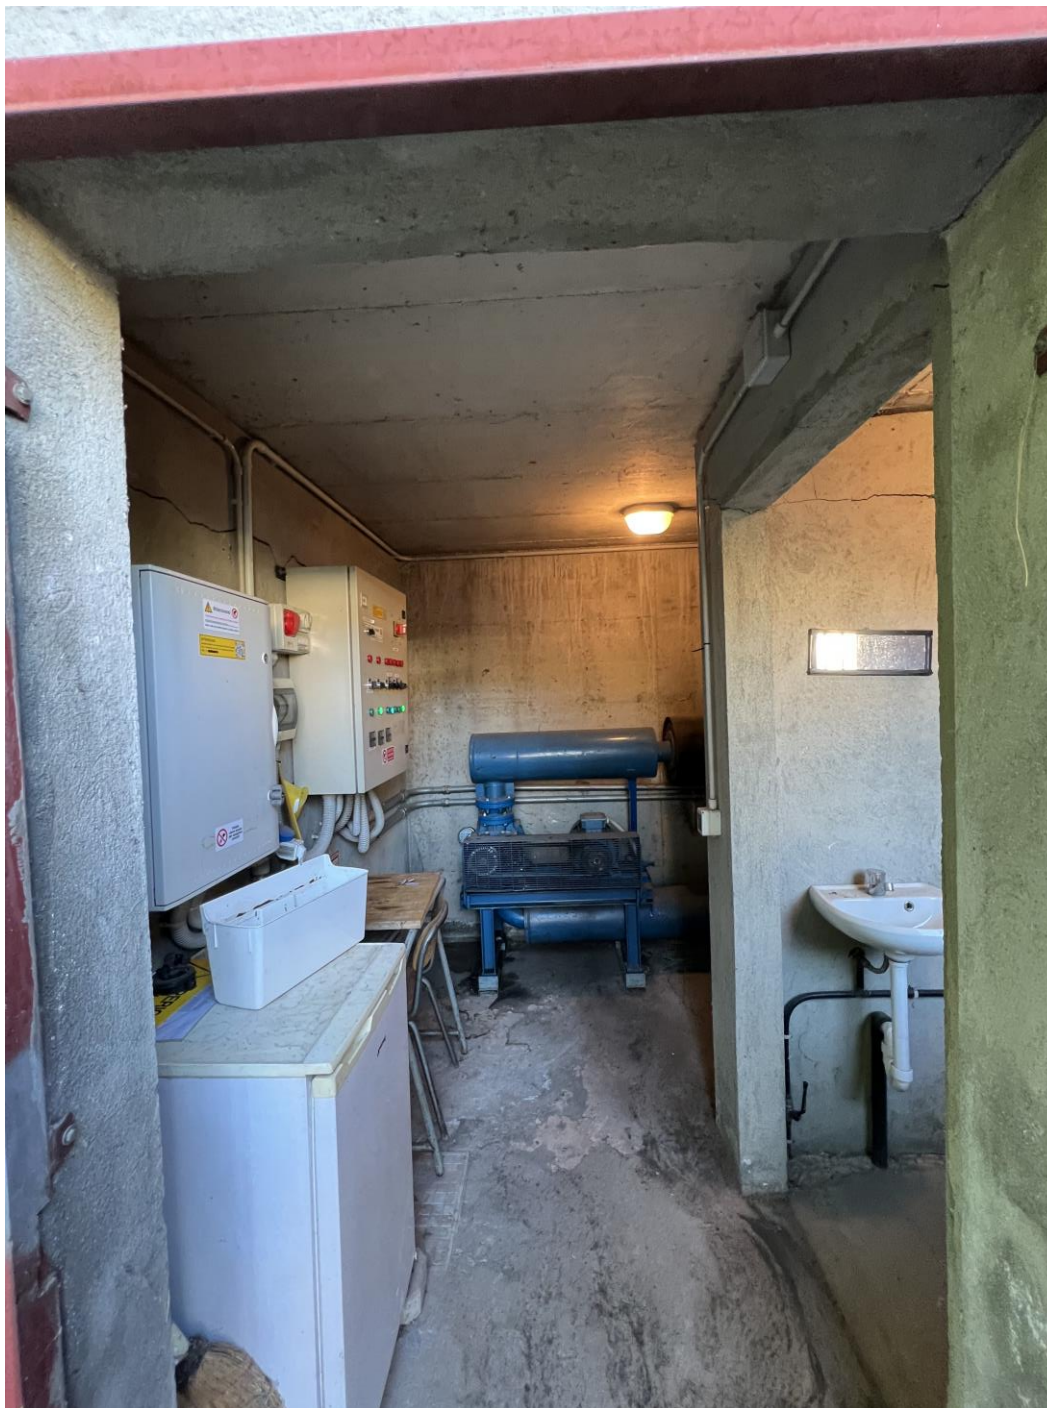
Il locale alloggia i quadri elettrici, il compressore ed il servizio igienico del personale gestore.

Fig. 6 Interno locale
